# Silne trąby powietrzne w Polsce w latach 2000-2012

Rafał Grochala

(luty 2014)

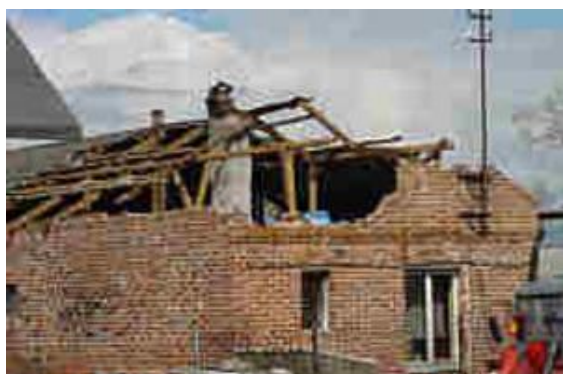
Ocena szkód: EF3 - 245 km/h – C4 DOD6 OCZ (zdjęcie nr 1 przedstawiające poważnie naruszoną ścianę zewnętrzną, poza tym liczne raporty o usuniętej większości struktury dachowej, „pozostały tylko mury” [9])

Zdjęcie nr 1. Szkody EF3. Źródło: [8].

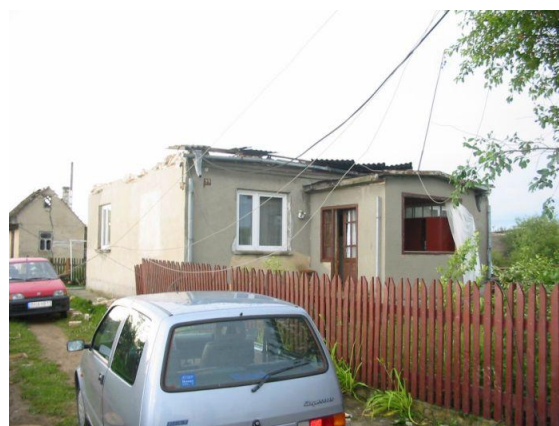
Powierzchnia: 408 ha  
Długość szlaku: 7,8 km  
Maksymalna szerokość szlaku: 550 m  
Ocena szkód: EF2 – 196 km/h – C4 DOD5 OCZ (zdjęcie nr 4 przedstawiające całkowicie zerwany dach i tylko delikatnie naruszone ściany)  
Miejscowości: Kleszczele, Jelonka  
Czas zejścia: godzina 16

Zdjęcie nr 4. Szkody EF2. Źródło: [12]

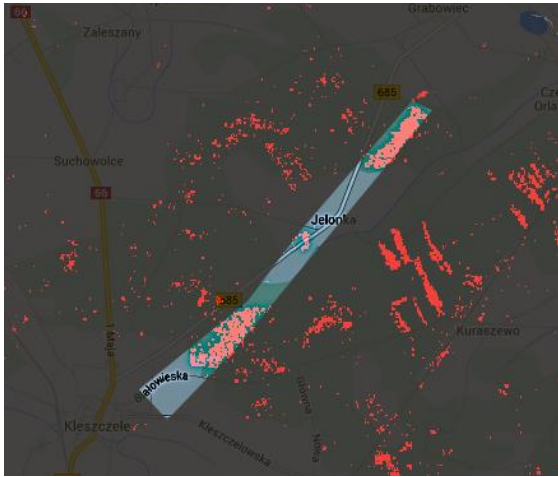
Zdjęcie nr 5. Kształt szlaku. Źródło: [4]

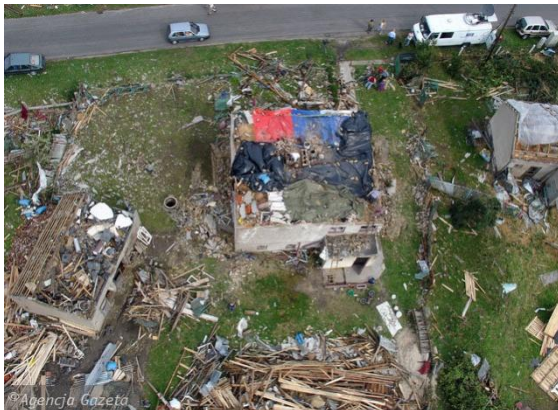
Ocena szkód: EF3 – 238 km/h – C4 DOD5 GG (zdjęcie nr 6 przedstawiające całkowicie zerwną strukturę dachową i zniszczone ściany szczytowe, kwalifikujące się na górny zakres)

Zdjęcie nr 6. Szkody EF3. Źródło: [13]

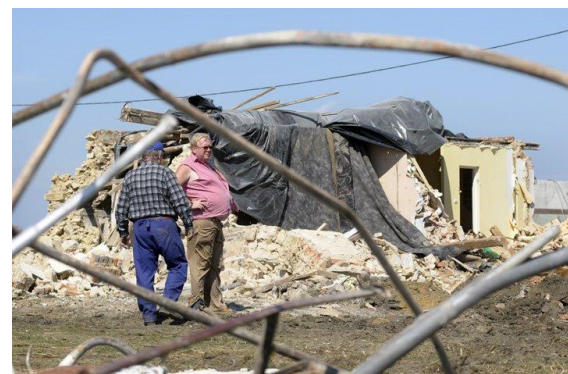
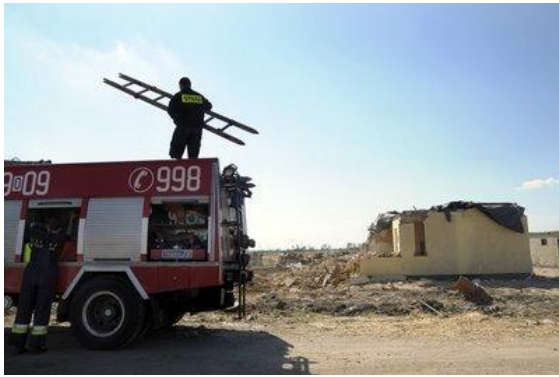
Ocena szkód: EF4 – 285 km/h – C4 DOD7 OCZ (zdjęcia nr 8 i 9, przedstawiające budynek, w którym zniszczeniu uległa większość ścian i pozostały tylko pomieszczenia wewnętrzne; zdecydowana większość szkód na szlaku to EF3, ten budynek również z jednej strony jest mniej uszkodzony, jednak w ocenie siły trąby powietrznej należy brać pod uwagę największe uszkodzenia)

Zdjęcie nr 8. Szkody EF4. Źródło: [14]

Zdjęcie nr 9. Szkody EF4. Źródło: [15]

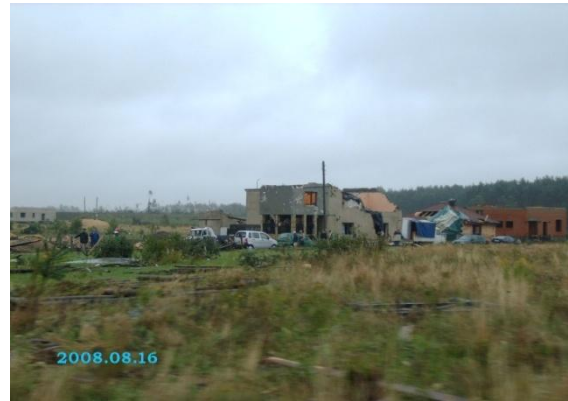
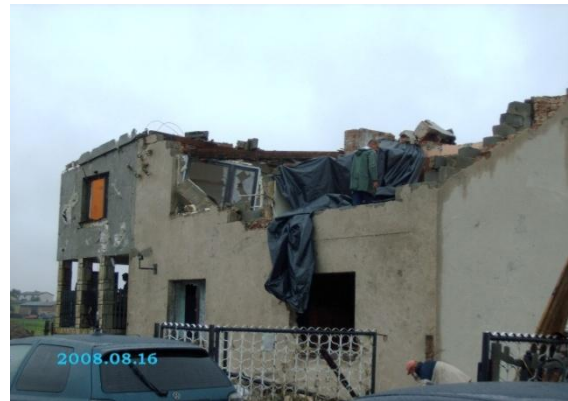
Zdjęcie nr 11. Szkody EF3. Źródło: [16]

Zdjęcie nr 12. Szkody EF3. Źródło: [17]

Ocena szkód: EF3 – 245 km/h (zdjęcia nr 11 i 12, zewnętrzne ściany poważnie uszkodzone)

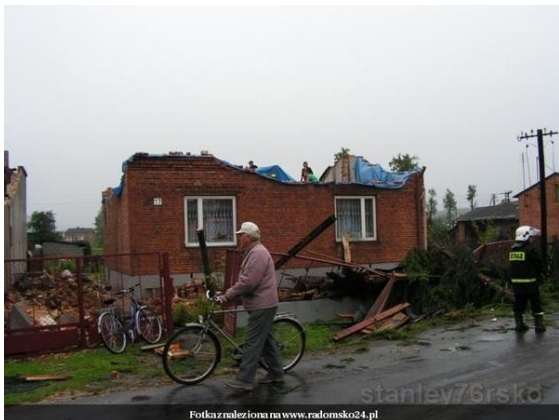
Ocena szkód: EF3 – 238 km/h – C4 DOD5 GG (zdjęcie nr 14 przedstawiające zerwany dach razem ze ścianami szczytowymi, górna granica ze względu istotne naruszenie struktury budynku) – dodatkowo: adnotacja niżej

Zdjęcie nr 14. Szkody EF3. Źródło: [19]

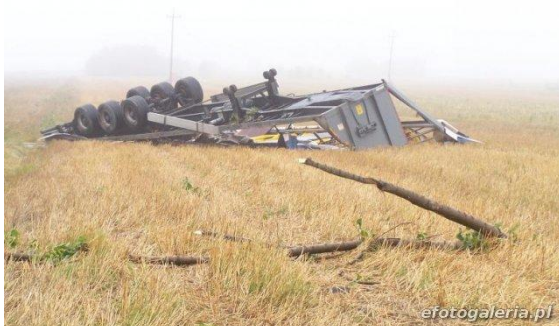
Zdjęcie nr 15. Szkody EF2. Źródło: [22]

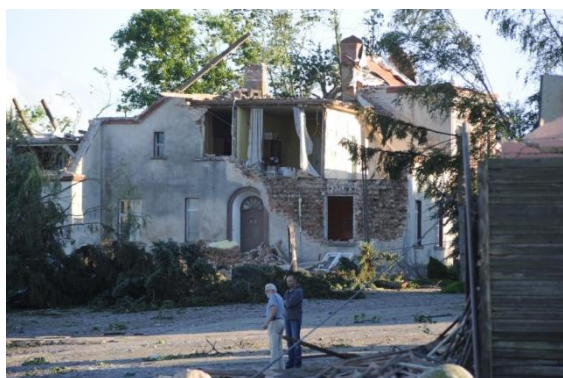
Ocena szkód: EF3 – 238 km/h - C4 DOD5 GG (zdjęcie nr 18 przedstawiające większość struktury dachowej usuniętą, górna granica ze względu na mocno naruszoną jedną ścianę)

Zdjęcie nr 18. Szkoły EF3. Źródło: [24]

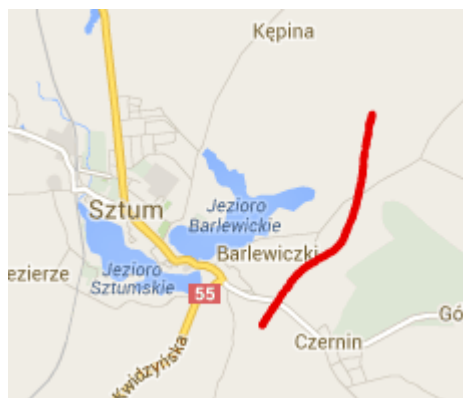
Długość szlaku: 2,6 km

Maksymalna szerokość szlaku: nieznana (zmierzone jedynie 80 m w lasku [23])

Zdjęcie nr 19. Kształt szlaku. Źródło: [23]

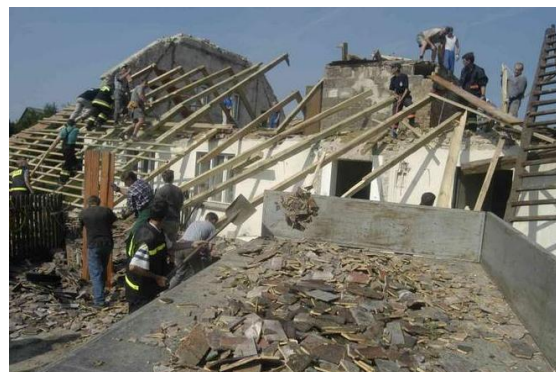
Ocena szkód: EF2 – 196 km/h – C4 DOD5 OCZ (zdjęcie nr 20 przedstawiające całkowicie zerwaną strukturę dachową, niestety jest to jedyne zdjęcie budynku – możliwe, że poważnym uszkodzeniom uległa druga ściana szczytowa, co kwalifikowałoby szkody na EF3)

Zdjęcie nr 21. Szkody EF2. Źródło: [25]

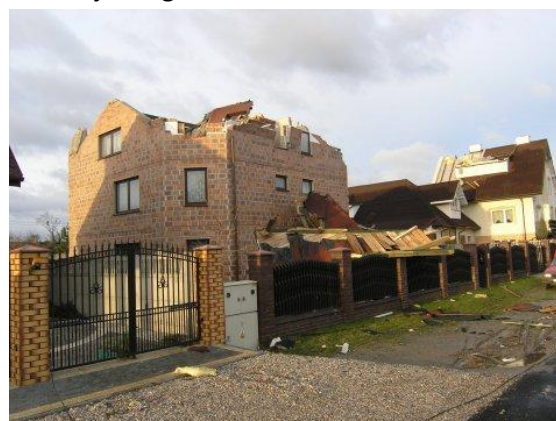
Ocena szkód: EF3 – 238 km/h – C4 DOD5 GG (zdjęcie nr 21 przedstawiające całkowicie zerwaną strukturę dachową oraz wyrwy w ścianie narożnej i przedniej)

Zdjęcie nr 22. Szkody EF3. Źródło: [26]

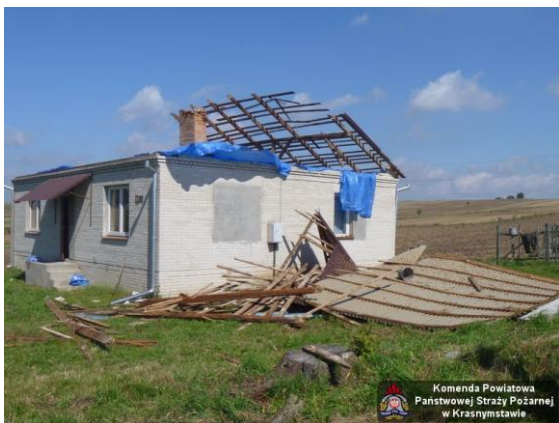
Ocena szkód: EF2 – 196 km/h – C4 DOD5 OCZ (zdjęcie nr 22 przedstawiające większość zerwanej struktury dachowej)

Zdjęcie nr 23. Szkody EF2. Źródło: [27]
